# Het ongeval te Langerak op 18 september 1993

**Brandweertzorg;  
óók beheersing van risico's voor  
het brandweerpersoneel**

**Directie Brandweer  
Inspectie Brandweertzorg en  
Rampenbestrijding**

**April 1994**

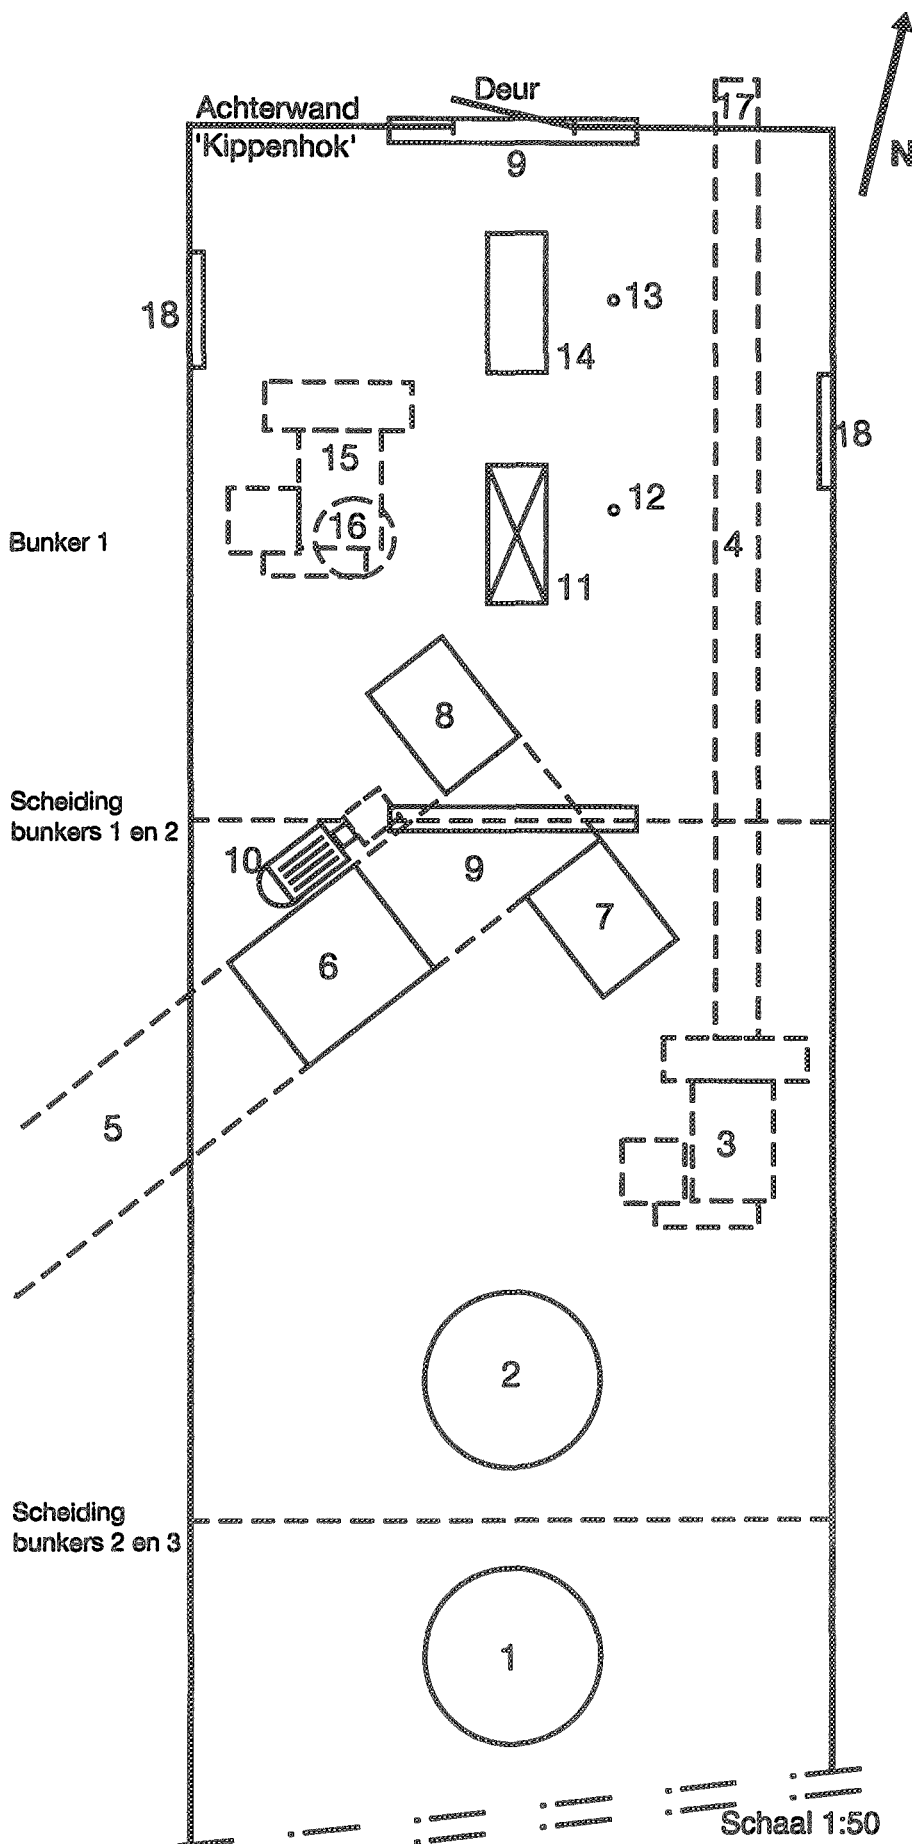
# Plattegrond van de vloer van de technische ruimte ('het kippenhok')

Transportband 22 komt aan de westkant het kippenhok in. Het vuur is echter in de vloer van het kippenhok in het midden en aan de oostzijde alsmede in de, daarachter gelegen, dakconstructie aan de oostzijde waargenomen. De balken, waar de vloerplanken op rusten, lopen bovendien op een onderlinge afstand van ongeveer 0,6 meter van noord naar zuid.

De aangetroffen brandverschijnselen kunnen het beste worden verklaard met in brand geraakte en spetterende V-snaren. Ook een weggeslingerde V-snaar, die nabij een gat in de vloer in kabelresten terecht is gekomen, kan de brand hebben veroorzaakt. Na het blussen van de brand op de vloer is deze daaronder doorgedaan met zich uit te breiden. De aansluiting van de vloer-plafondconstructie op de achterwand van het kippenhok heeft meerdere zwakke plekken en geeft toegang tot de dakconstructie achter het kippenhok. Ook heeft de brand onder de vloer daar gelegenheid gehad om zich naar de andere 'vakken' tussen de vloerbalken uit te breiden.

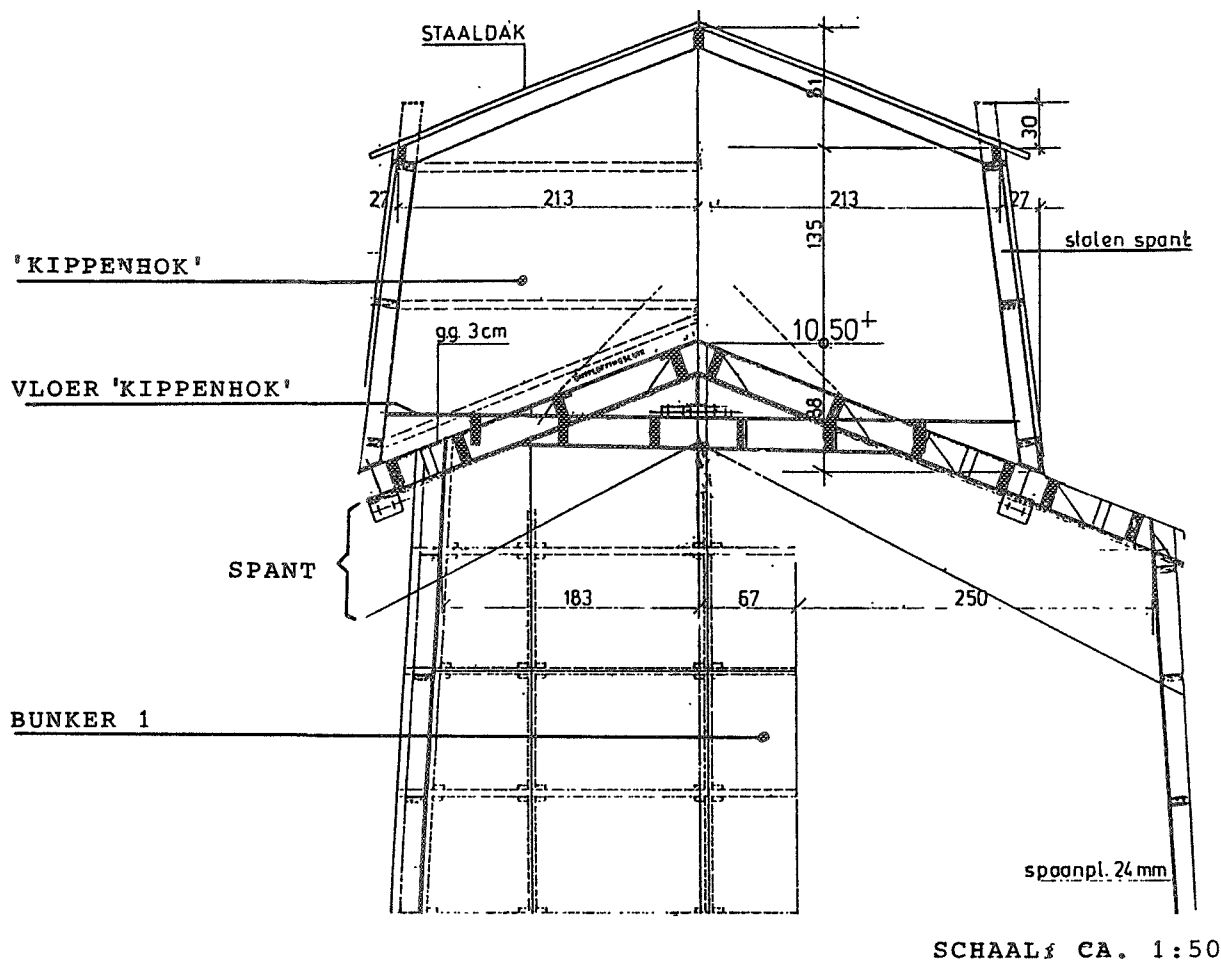
UITVOERINGSDETAILS TECHNISCHE RUIMTE ('KIPPENHOK')  
EN BUNKER 1 NABIJ ACHTERWAND

De aansluiting van het plafond van bunker 1 op de achterwand van het kippenhok en op de achterwand van de bunker heeft zwakke plekken, met name in de nok van de bunkerloods aan de onderzijde van het spant. Zie hiervoor de uitvoeringsdetails in bijlage 6e.
