# Het ongeval te Langerak op 18 september 1993

**Brandweertzorg;  
óók beheersing van risico's voor  
het brandweerpersoneel**

**Directie Brandweer  
Inspectie Brandweertzorg en  
Rampenbestrijding**

**April 1994**

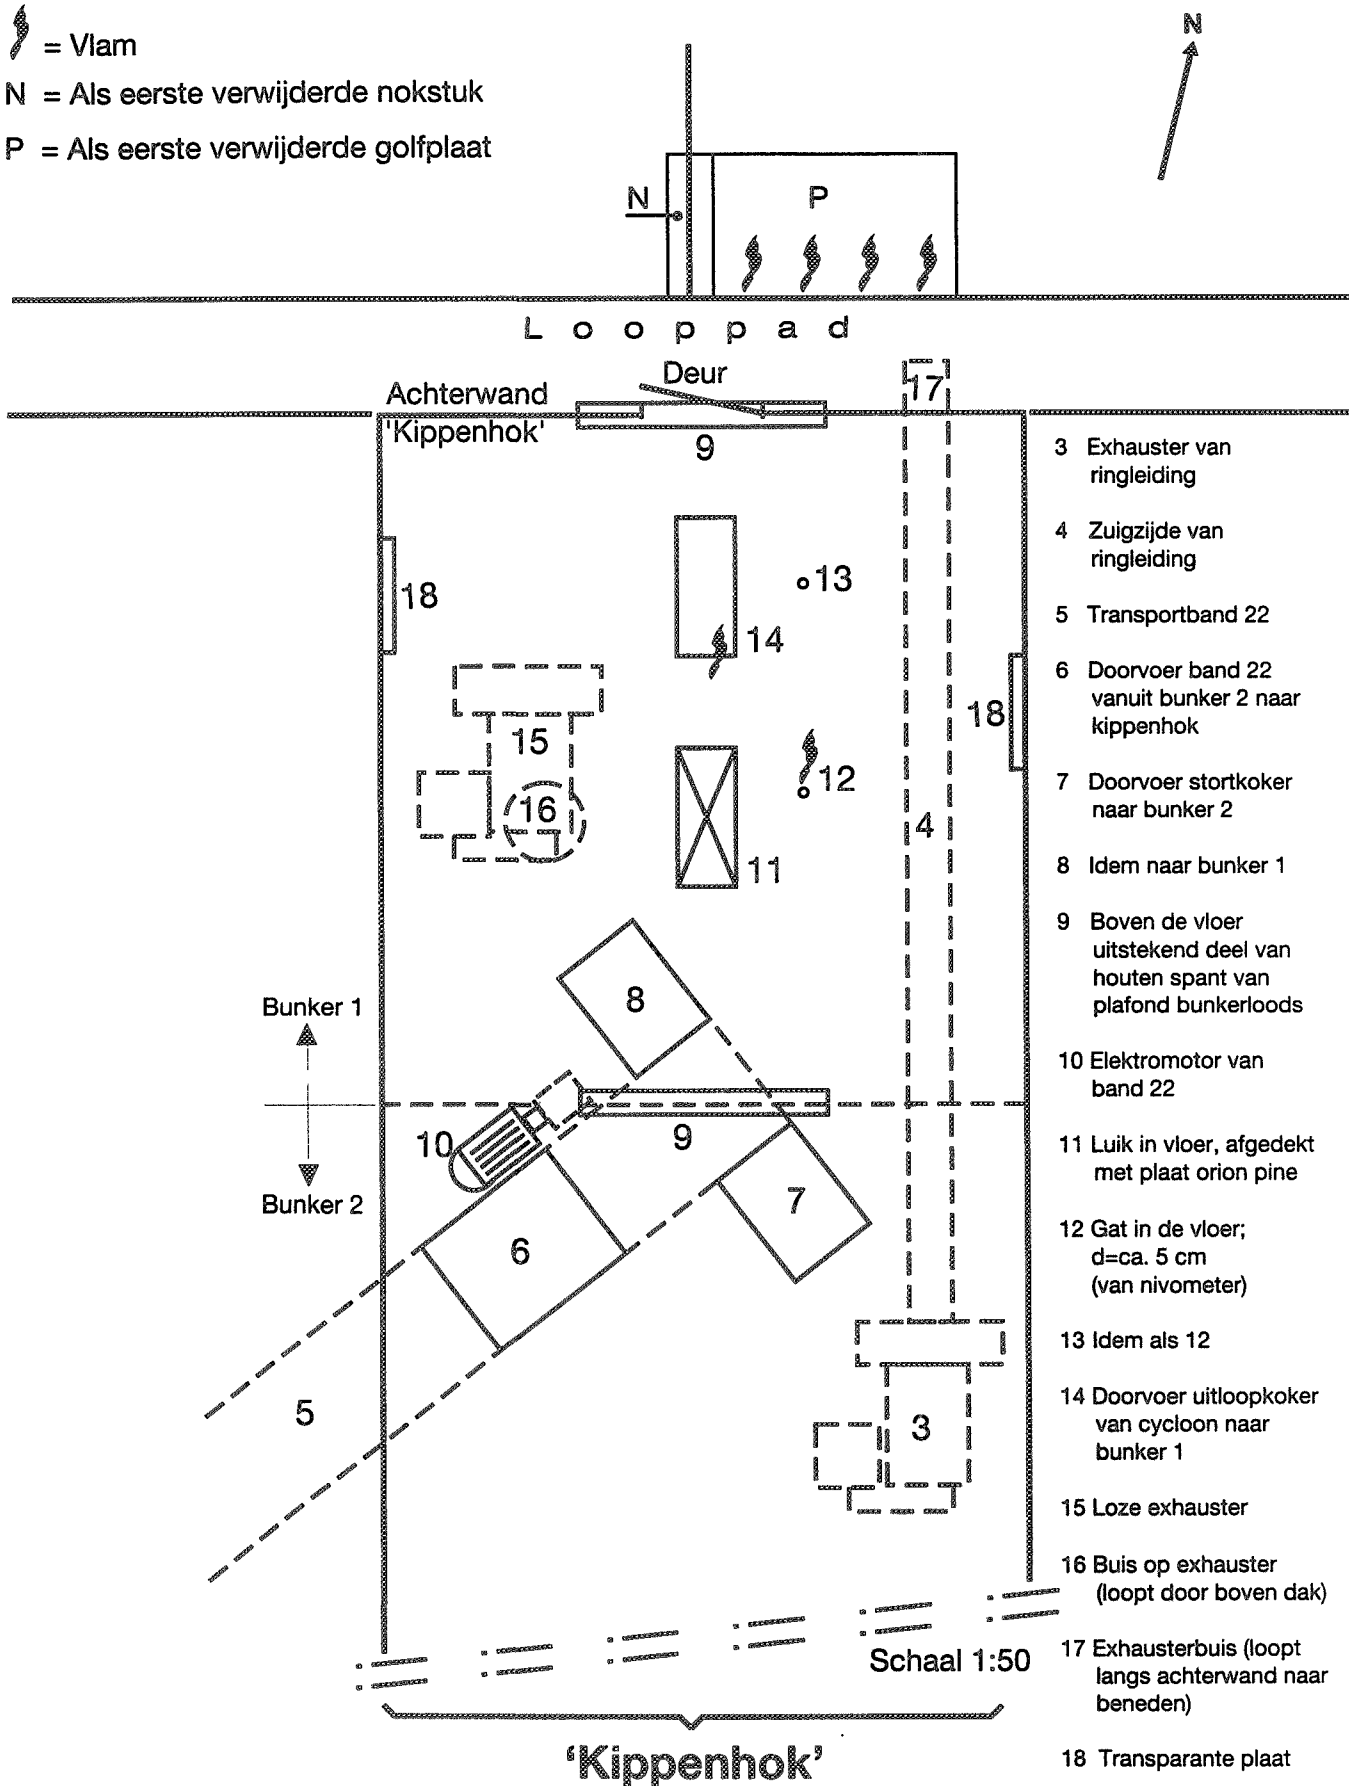
# Situatie op het dak van de bunkerloods en in de vloer van de technische ruimte ('kippenhok'), kort voor de explosie

N = Verwijderd nokstuk

P = Verwijderde golfplaat

≡ = Verwijderde vloerplank
